世界初、ナノテクコート

帯電防止防汚超親水セルフクリーニングコート 施工実績 ～2016年度まで～

2016.4

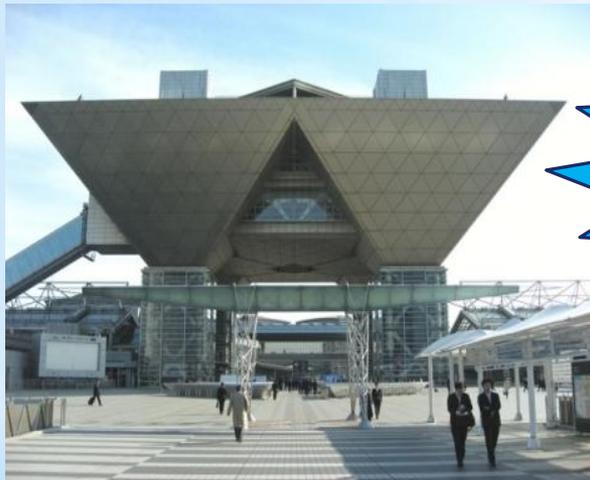
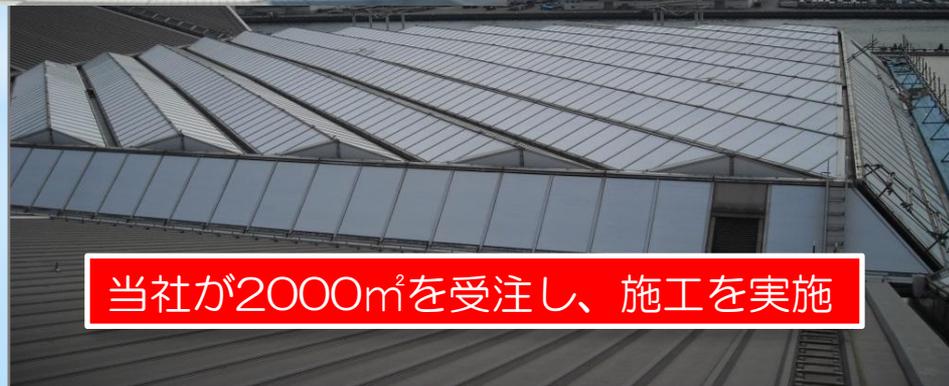
目的：ガラス面に遮熱塗料を塗って、遮光&遮熱対策
結果：他社遮熱塗料とコンペし、曝露デモ施工後、
当社が採用され、その後2000㎡施工

反射率
大幅低下

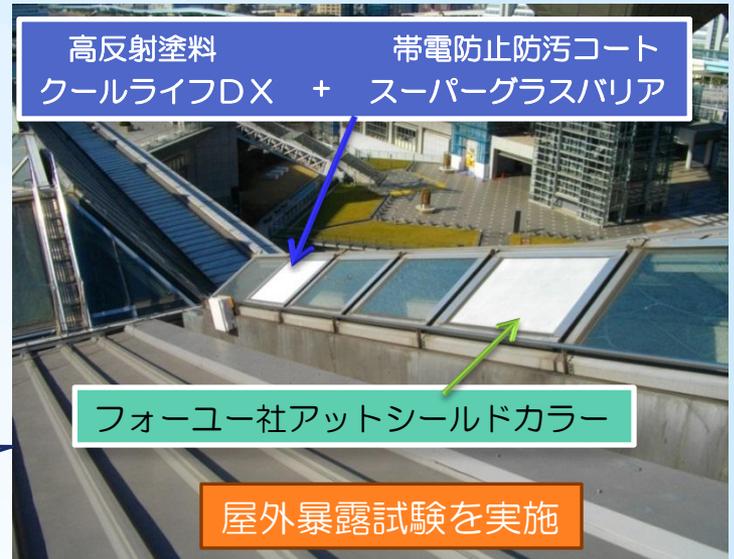
高反射塗料
クールライフDX + 帯電防止防汚コート
スーパーガラスバリア

フォーユー社アットシールドカラー

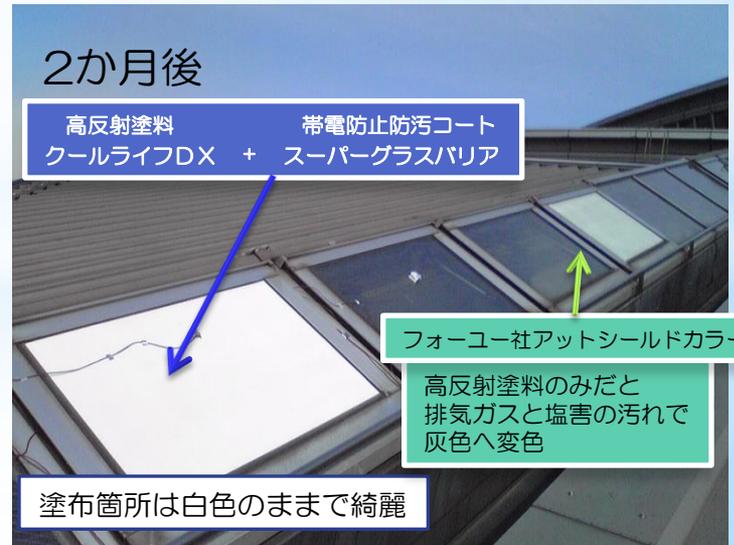
2か月後
高反射塗料
クールライフDX + 帯電防止防汚コート
スーパーガラスバリア

フォーユー社アットシールドカラー

高反射塗料のみだと
排気ガスと塩害の汚れて
灰色へ変色

塗布箇所は白色のままで綺麗

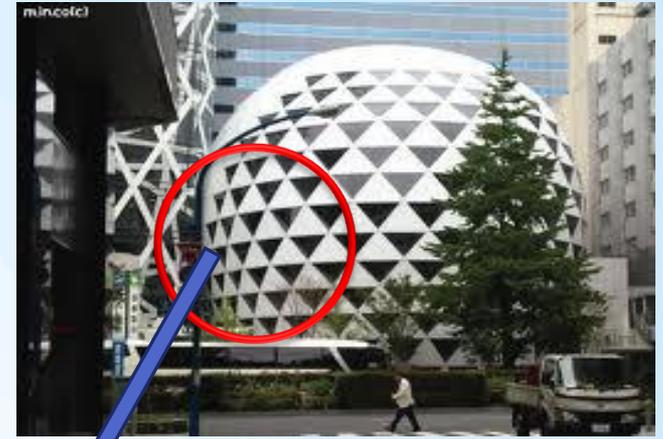
スーパーガラスバリアを塗布したパネル面
よりも新設したパネル面のほうが、排気ガ
スで黒ずんで、汚れが目立っている。

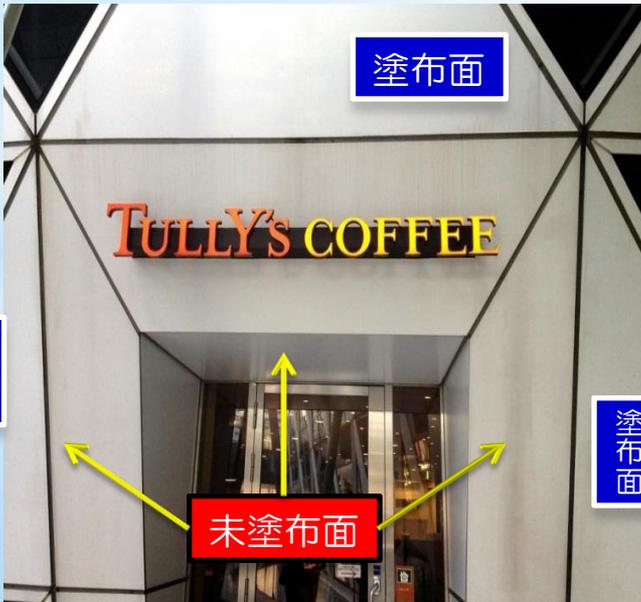
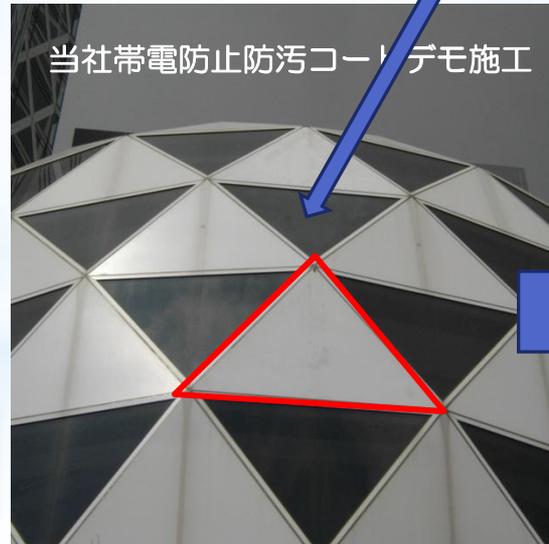
雨垂れの汚れが付着し、
目立つ

雨垂れの汚れが目立たなくなった

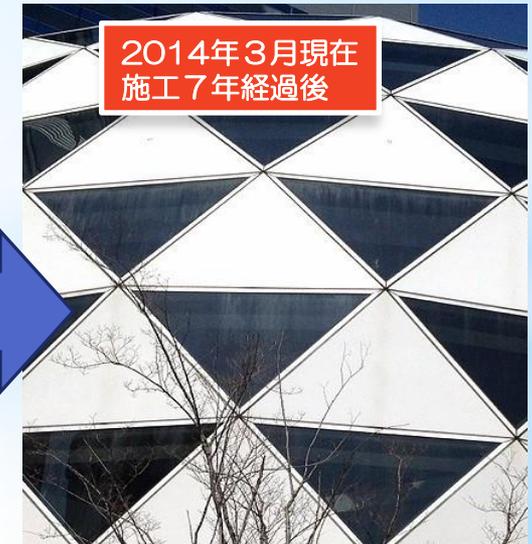
雨垂れの跡が未だに目立たない

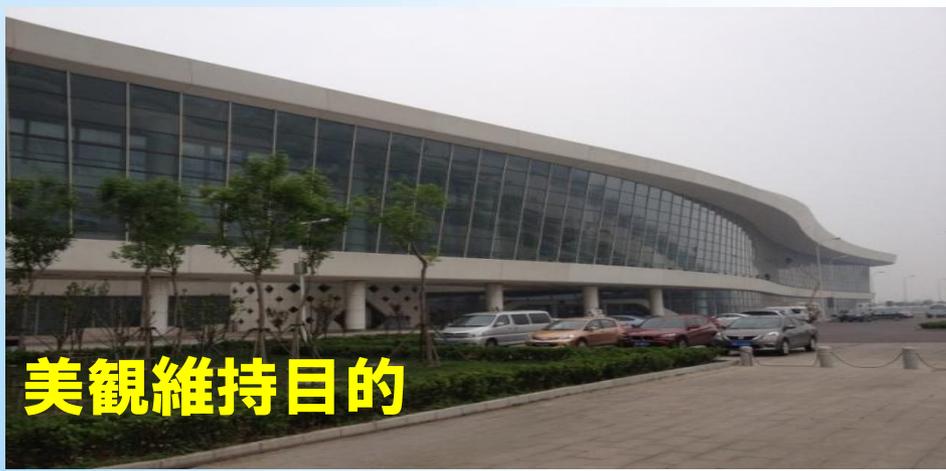
中国天津：新港中央ターミナル
 フッ素コート及び光触媒コートしても汚れが目立ち、帯電防止防汚コートでようやく問題解決43000㎡

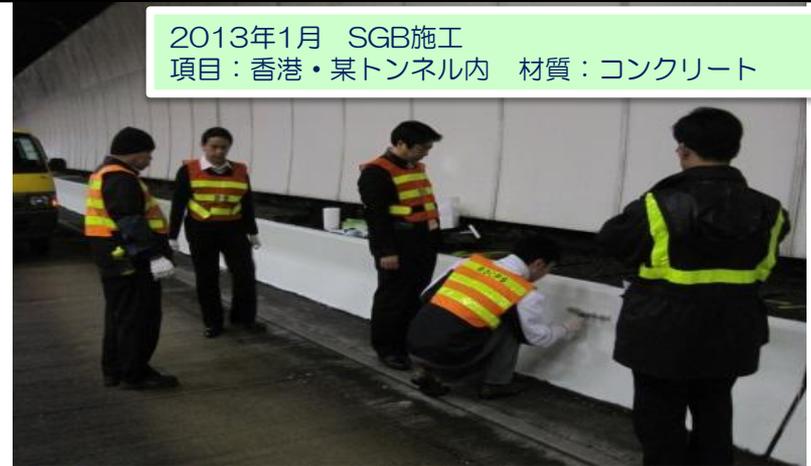
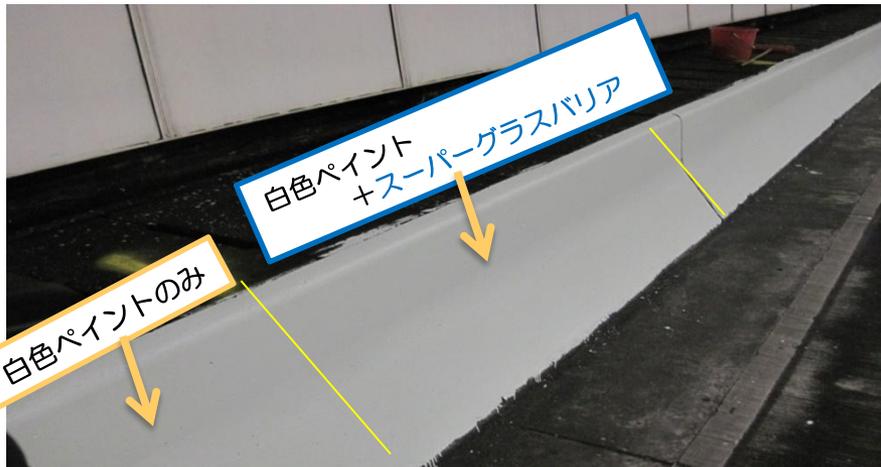
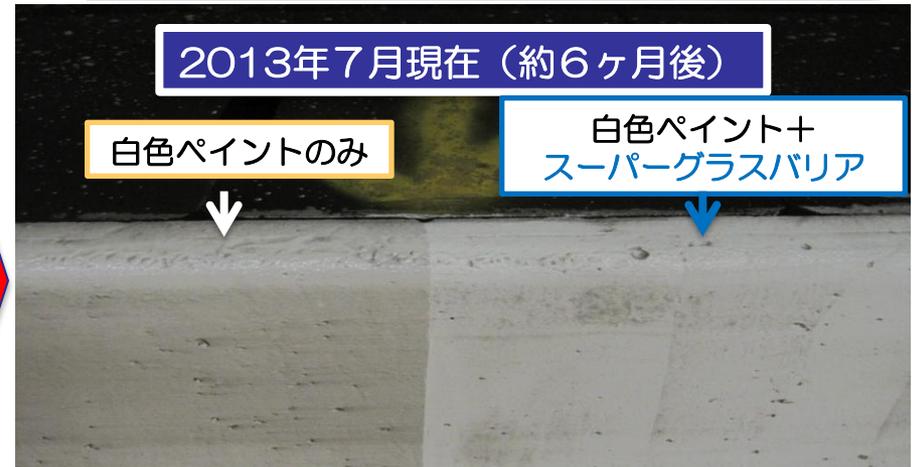
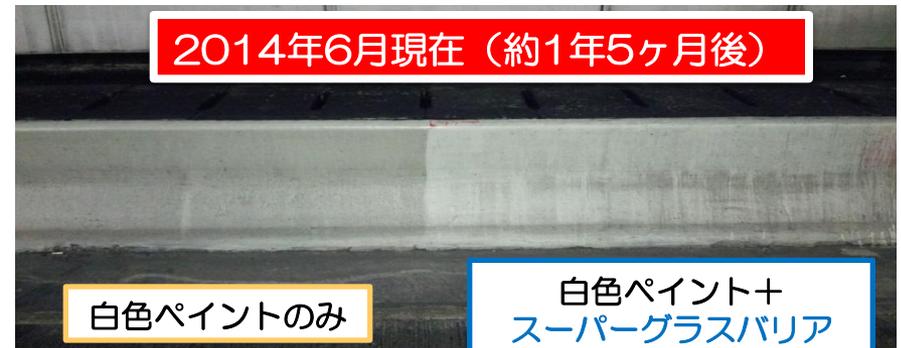
塗布面は排気ガスのススの汚れの付着が少ない為、未塗布箇所より白く見える。
＝帯電防止効果が維持されている。

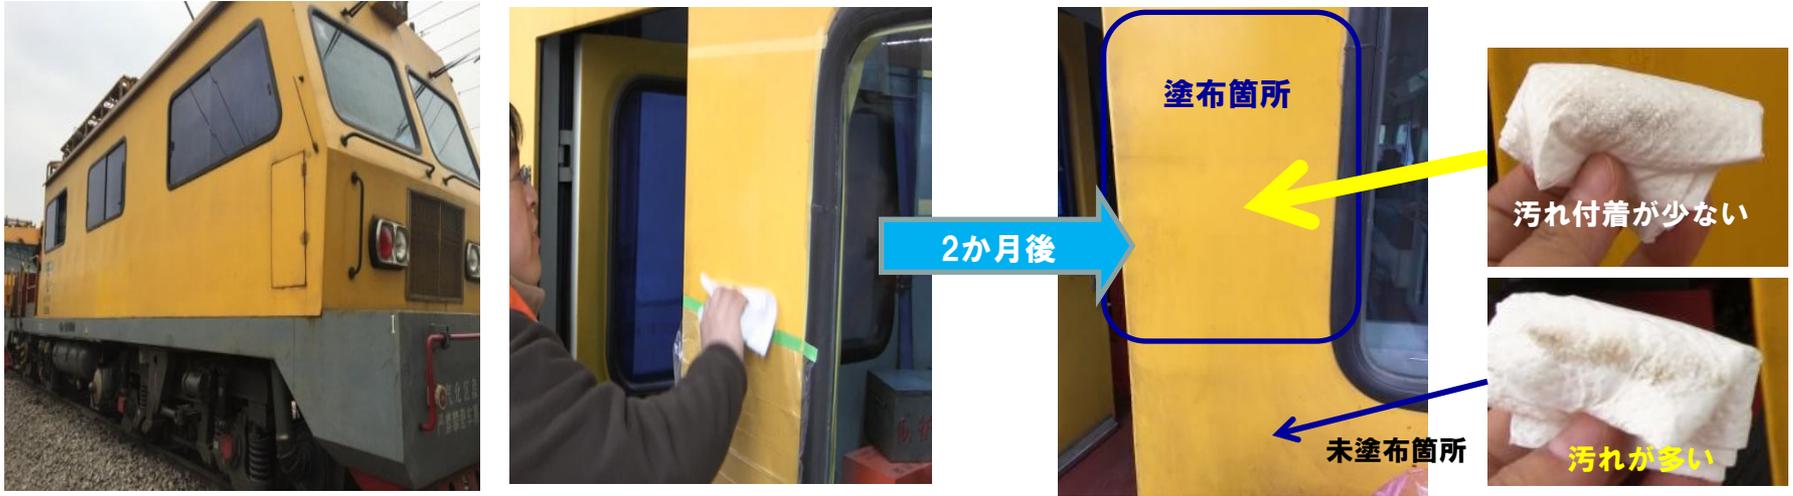
★ボディ塗装面へ防汚コート塗布

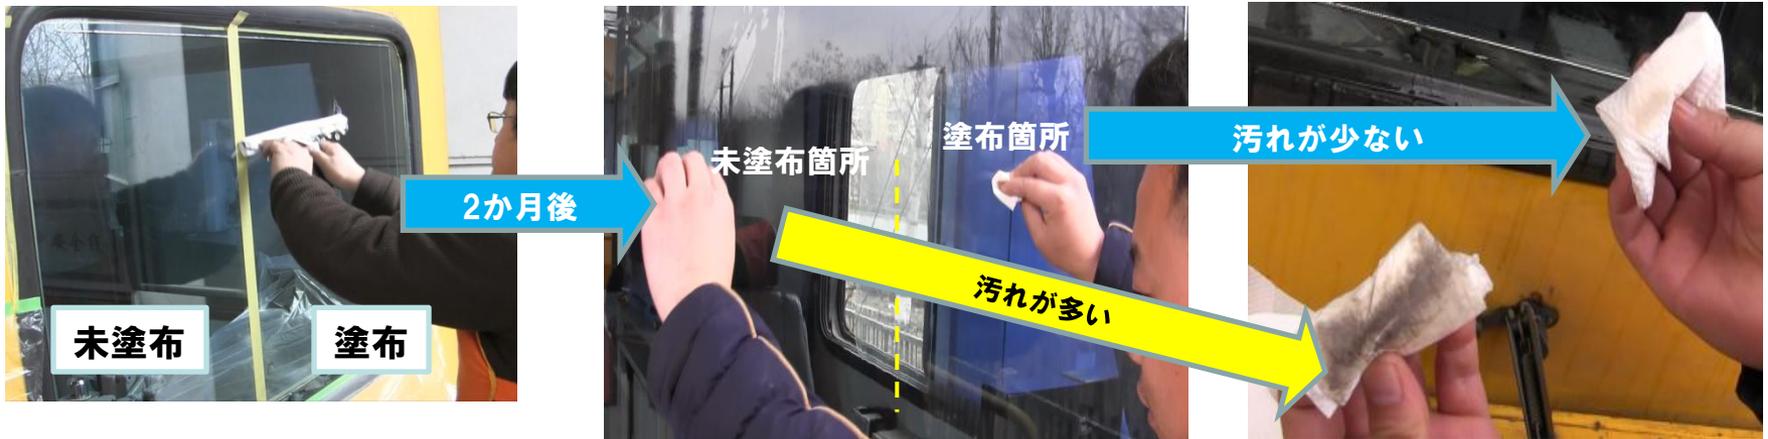
★外窓ガラス防汚コート塗布箇所

キッチンペーパーで拭き取りし、汚れ付着に大きな違い。＝帯電防止 & 超親水効果

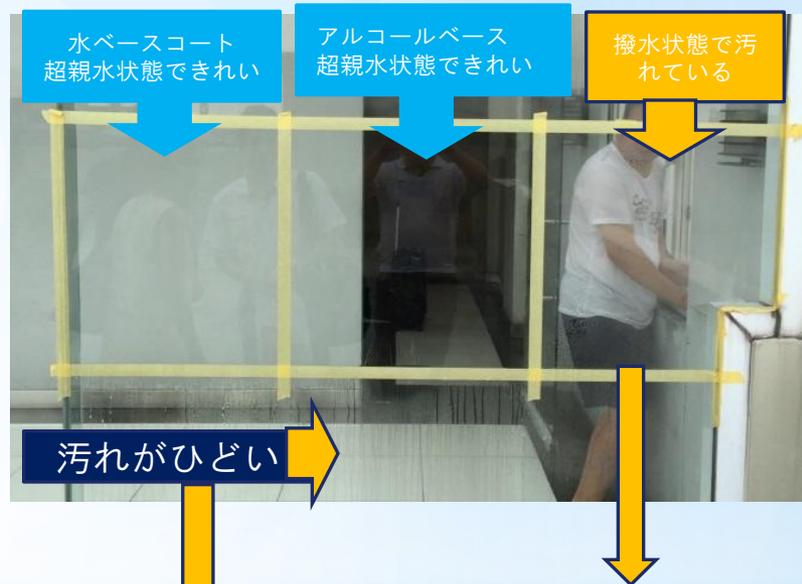
◆場所：フィリピン、塗料販売会社社長宅の窓ガラス
1年間テスト：水ベース、アルコールベースとも
超親水で汚れが目立たないが、コートしていない面は
1か月で撥水状態になり、汚れが目立つ。

水ベースコート
超親水状態できれい

アルコールベース
超親水状態できれい

撥水状態で汚
れている

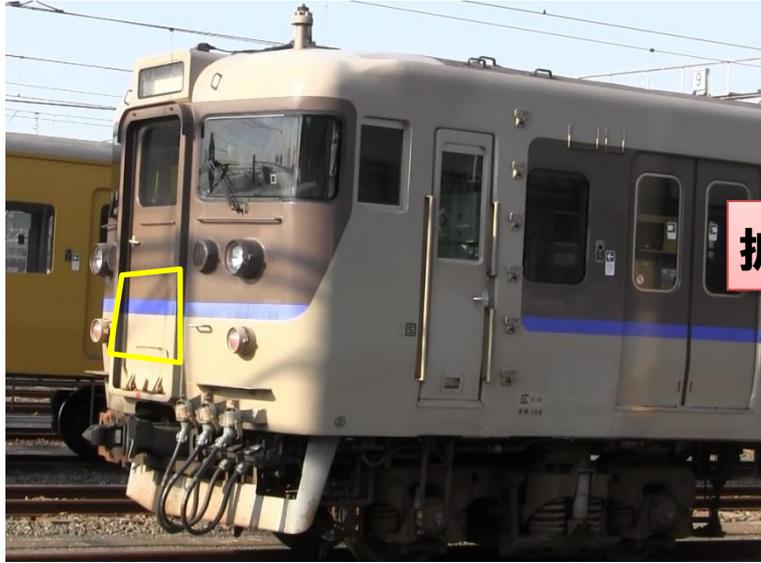
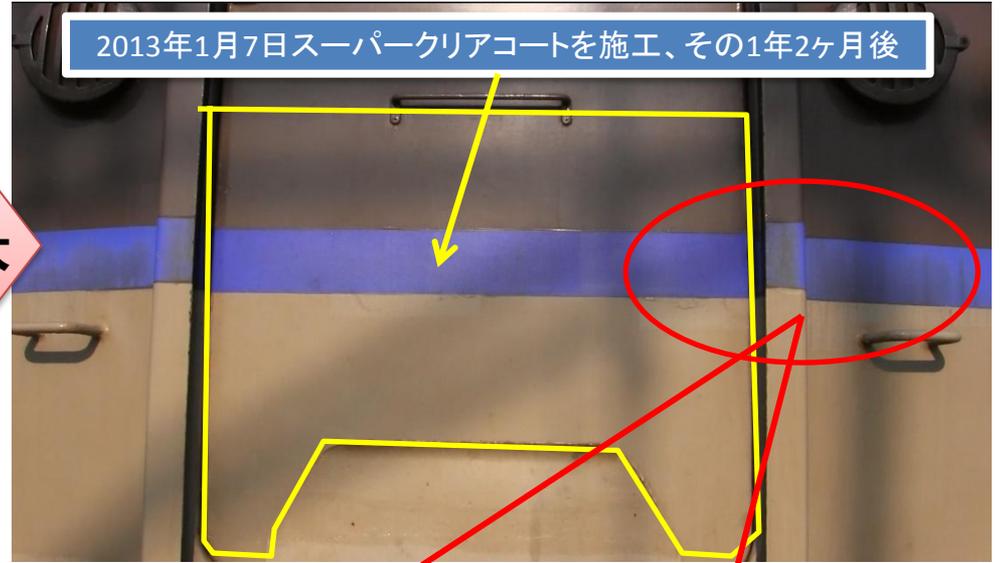
検証結果) 1年2ヶ月後も塗膜は維持され、見た目もキレイ、汚れ付着量も少なく、汚れもおちやすいことが確認できた。

拭き取りによる汚れ付着量チェック

水をかけて超親水膜のチェック

目視での汚れ付着量チェック

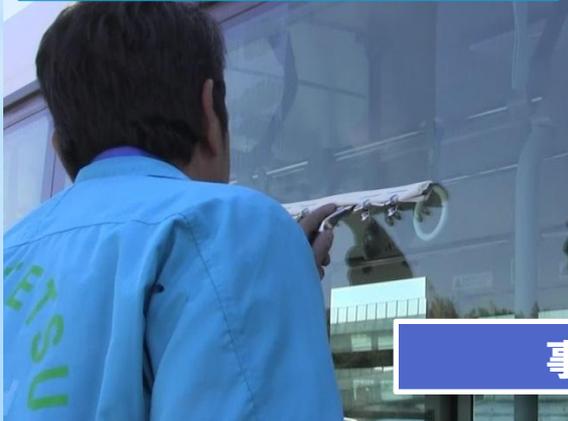
水ベースウロコ再付着防止コート
WSガードコート塗布

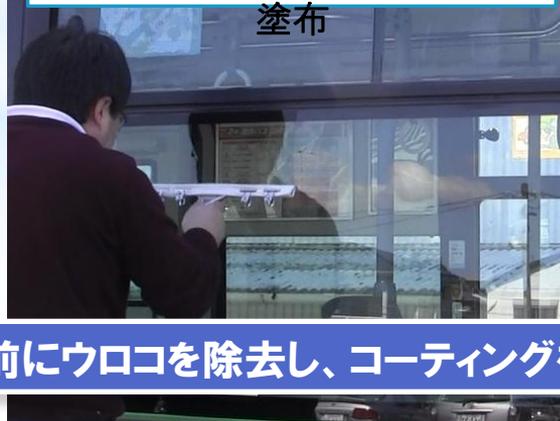
水ベース帯電防止コート
スーパークリアビジョンAS
塗布

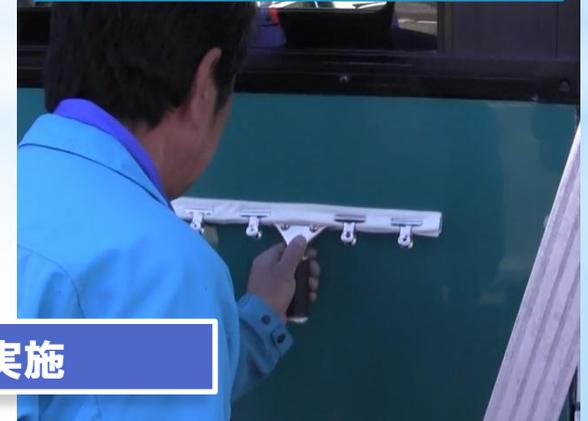
アルコールベース帯電防止コート
スーパークリアコート塗布

事前にウロコを除去し、コーティングを実施

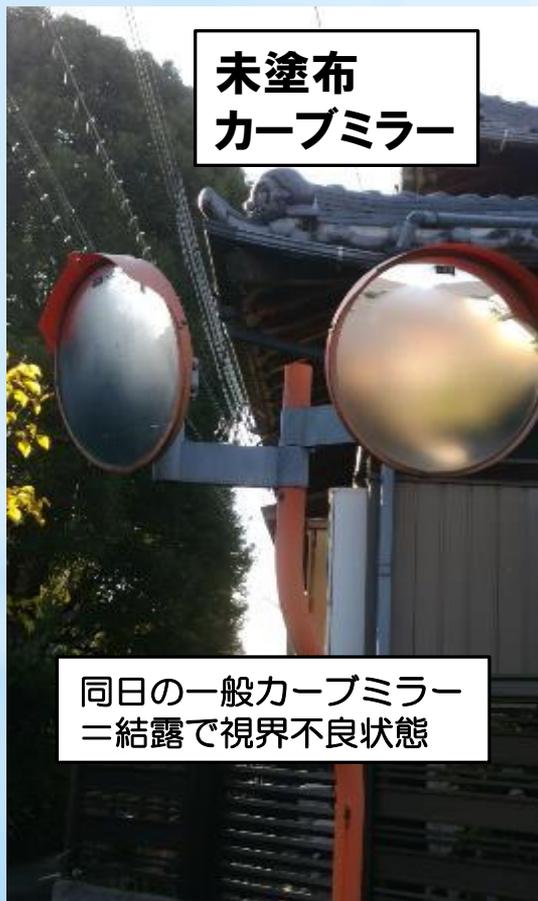
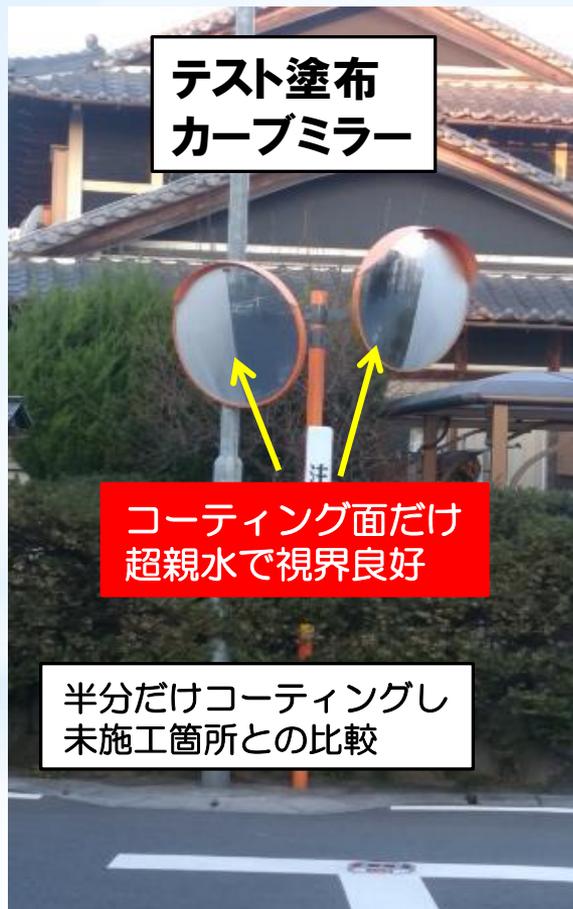
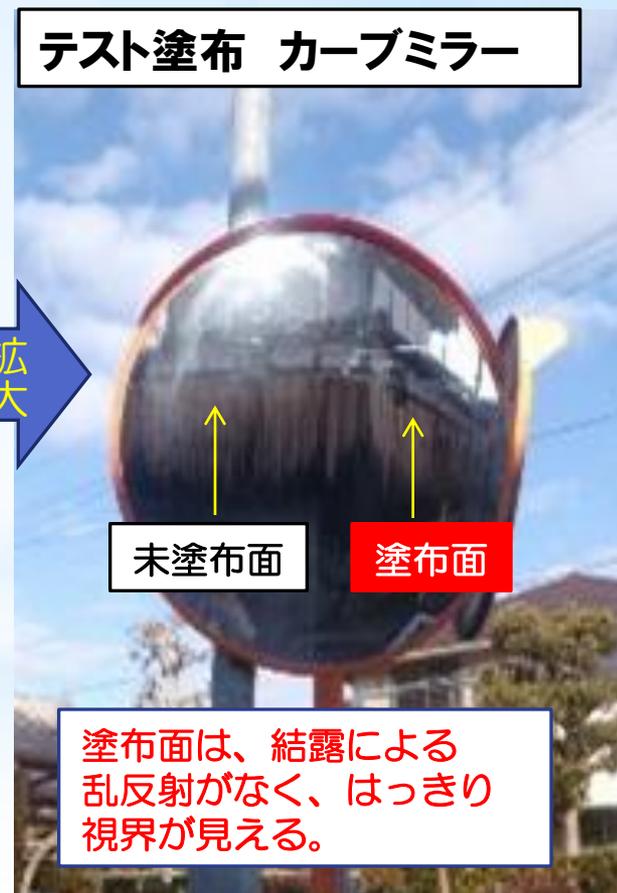
- ◆検証目的) アクリル樹脂製カーブミラーの結露及び汚れ付着による視界不良問題を解決する為、コーティングによる防汚効果及び超親水効果の検証を実施
- ◆3ヶ月後の検証状況) 施工した箇所はいずれもコーティング効果が持続していた。

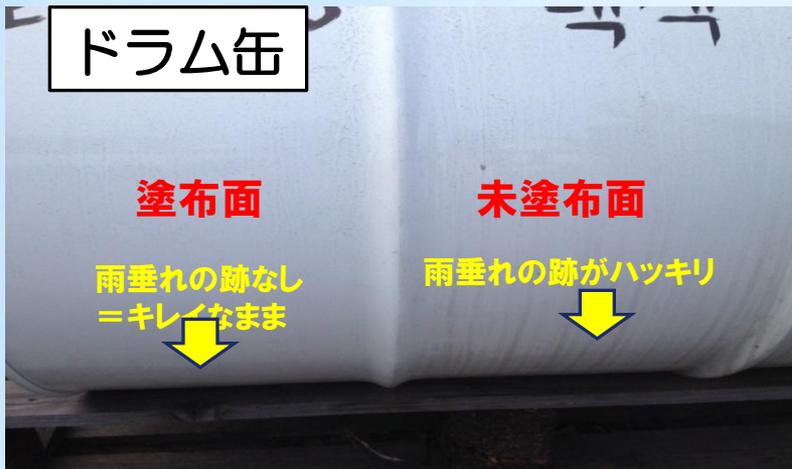
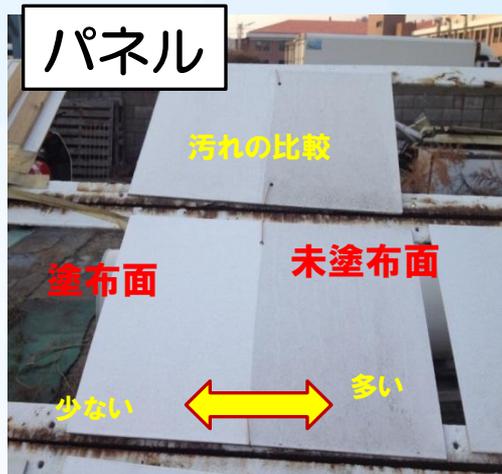
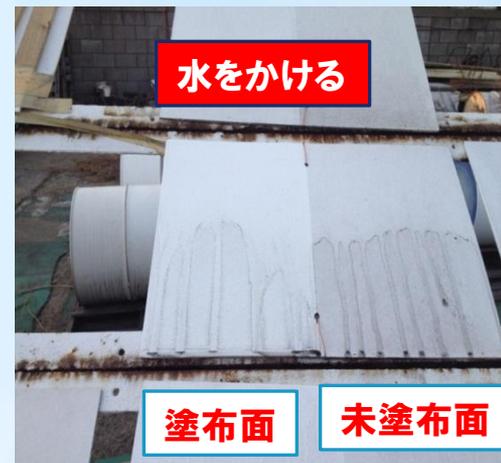
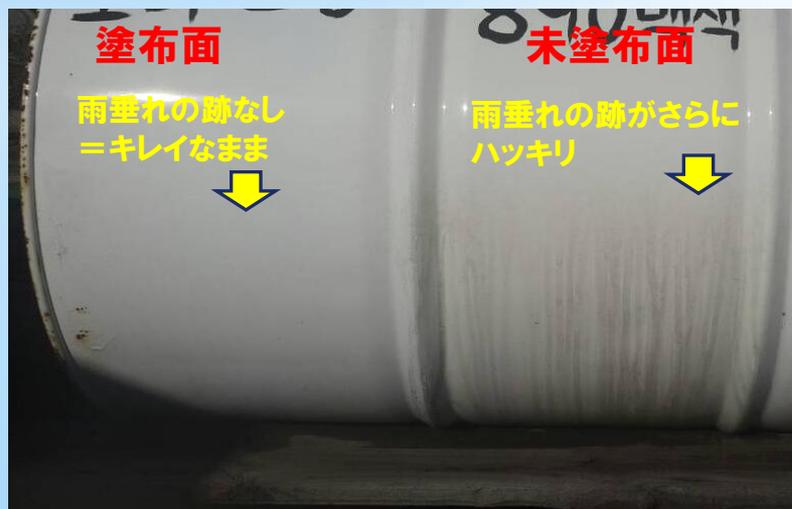
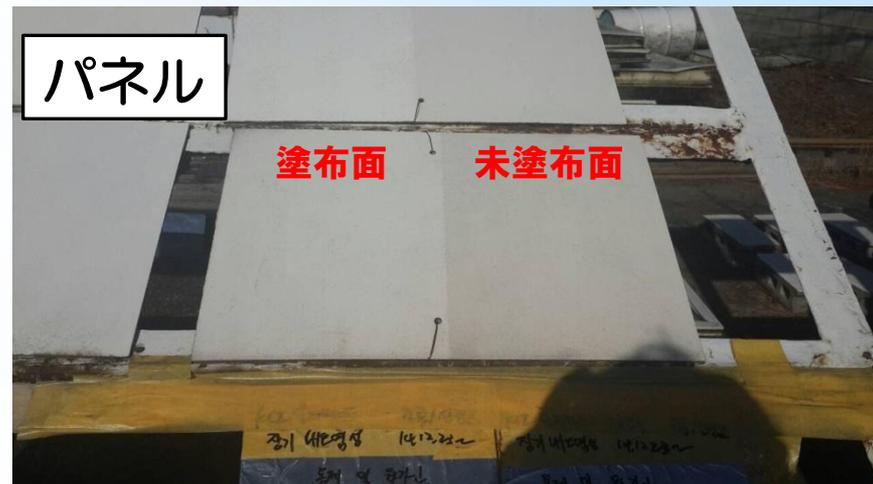
パネル面もドラム缶も明らかに塗布面がキレイに見える。帯電防止と超親水効果によるものと推察される。一方ドラム缶未塗布の雨だれはさらにひどくなり、塗布面がキレイなままであることから、超親水膜が雨だれ抑止に効果があることが分かる。

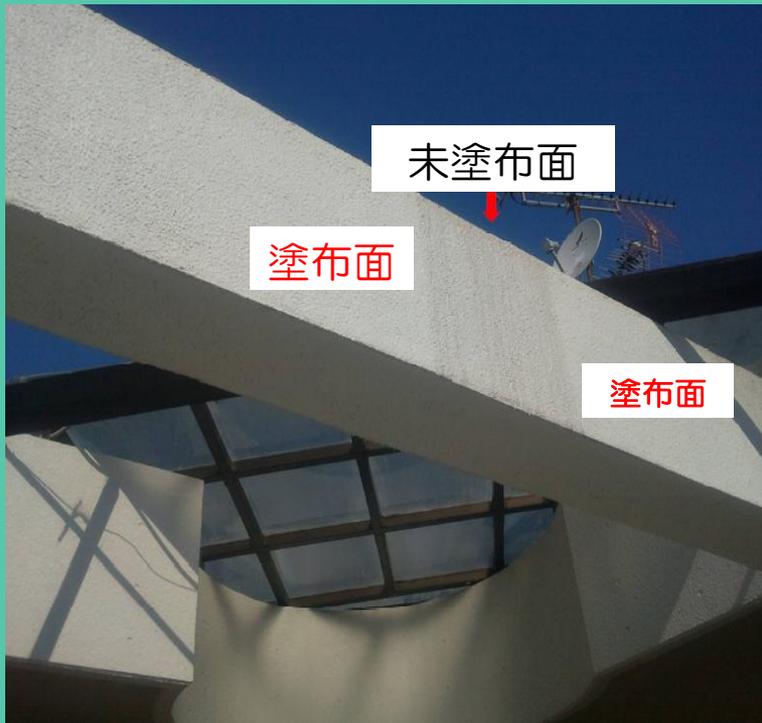
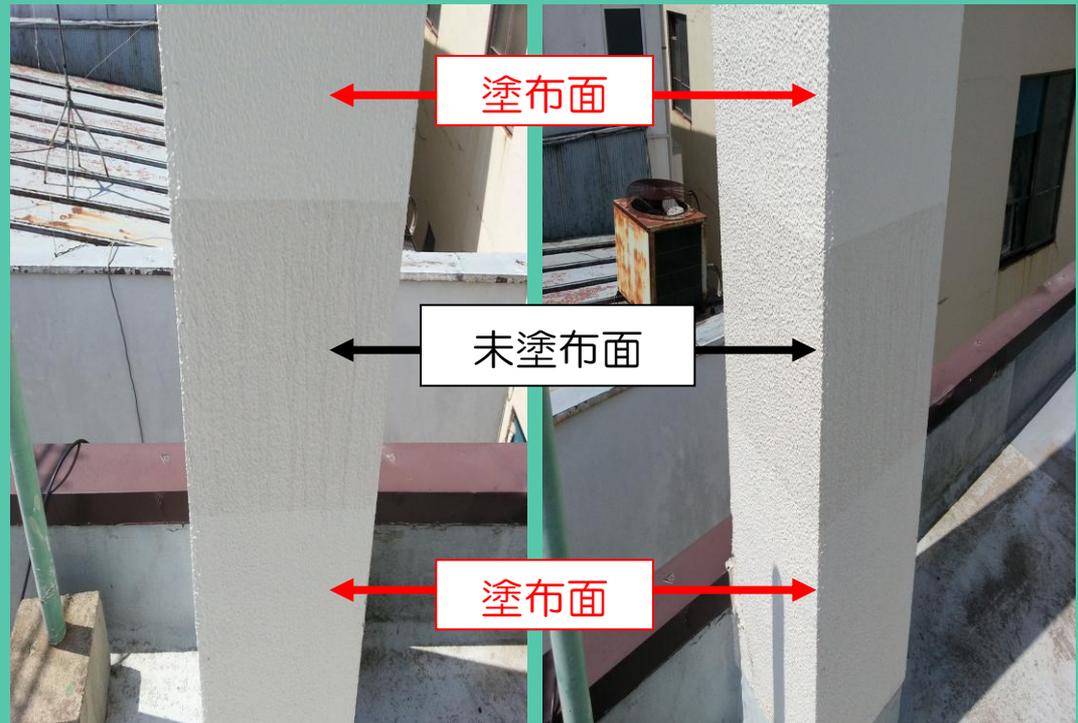
スーパーグラスバリア 施工2年後の曝露結果

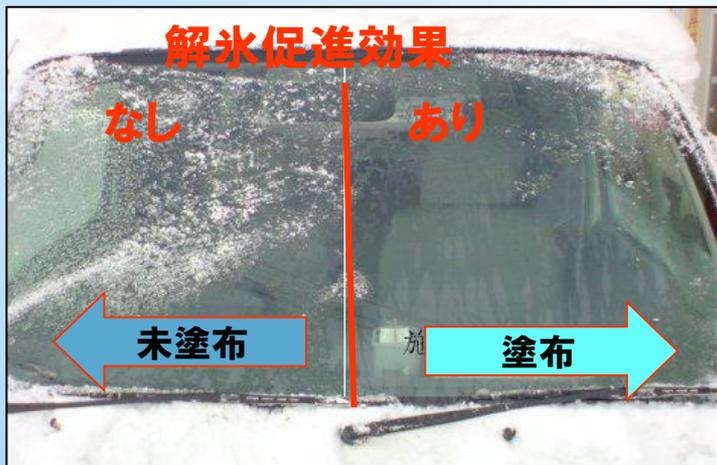
親水状態

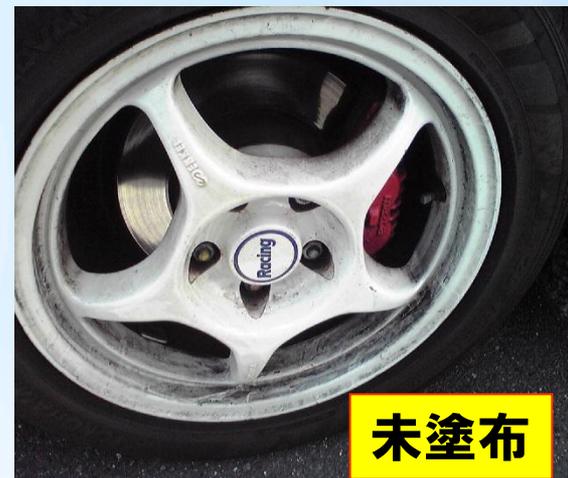
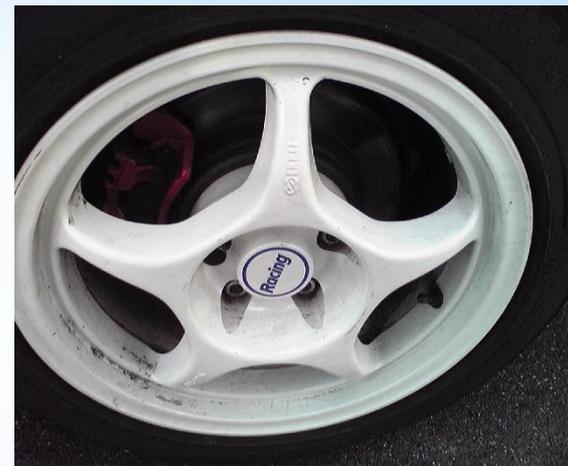
★同一車でのホイールへの塗布試験 1年後の状態

塗布・1年後
